35) MEDICINA

Portaria nº 892/2015 – Gabinete do Secretário/SSPDS - DOE nº 136/2015

II. Campus de Fátima (Fortaleza)

IV. Faculdade de Filosofia Dom Aureliano Matos (FAFIDAM – Limoeiro do Norte)

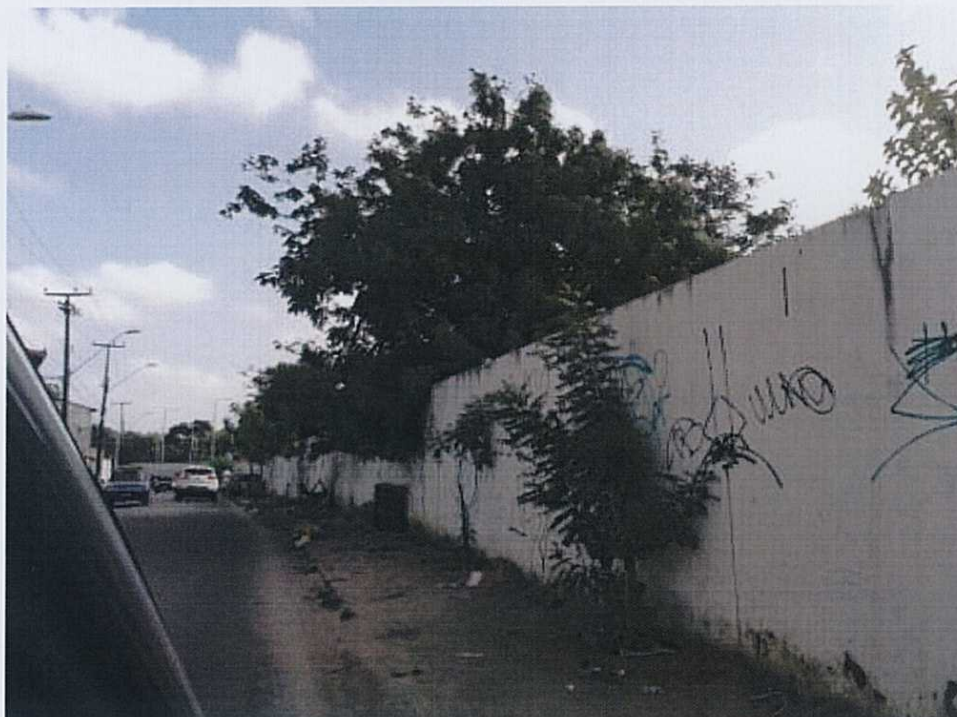
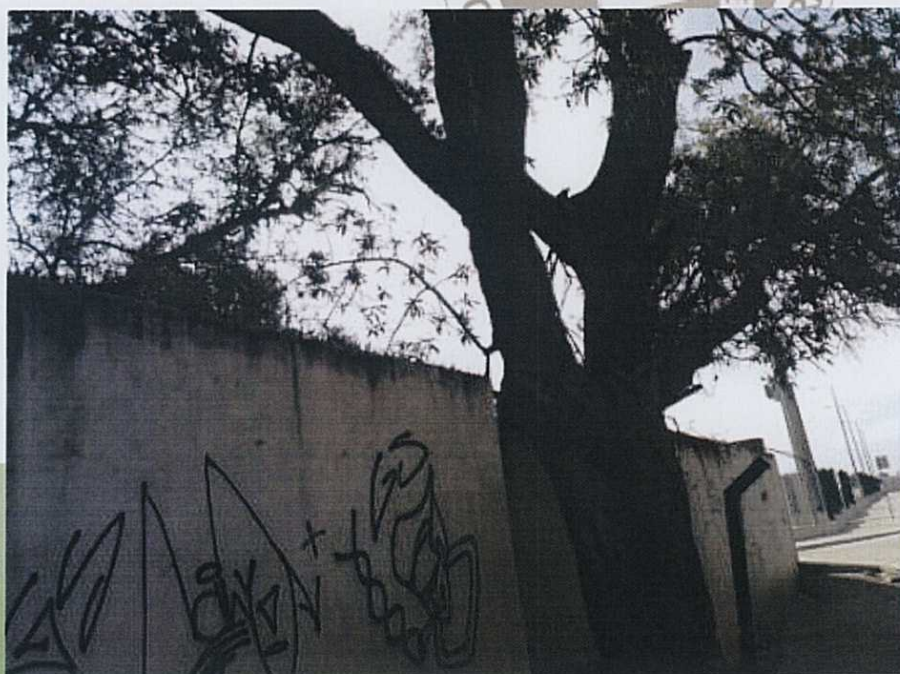
O perímetro ao redor possui diversas árvores forçando o muro e até mesmo facilitando o acesso à área interna.

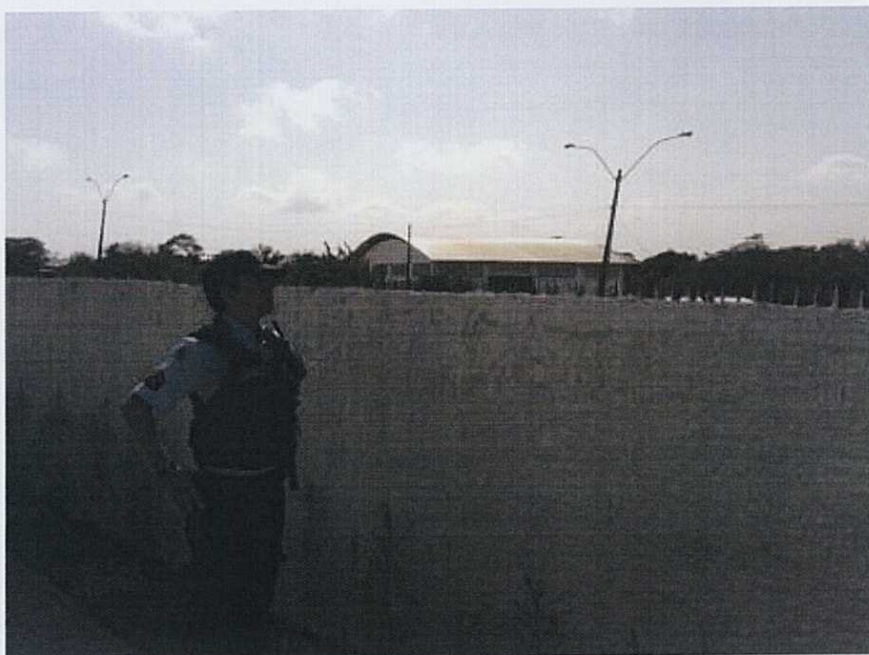
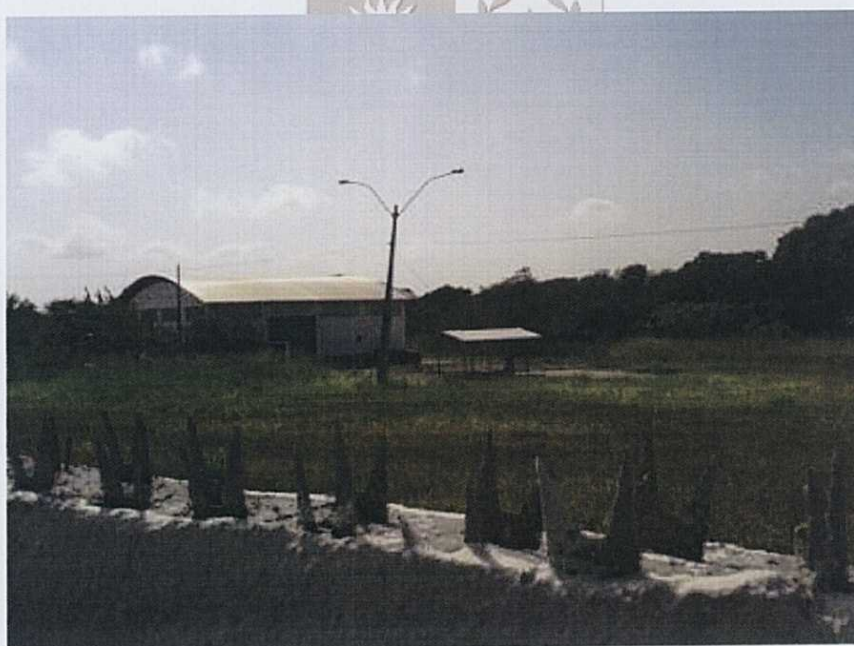
A lateral próxima ao Maraponga Mart Moda ficou com o muro baixo, após as obras feitas na via. Necessário aumentar a altura do muro.

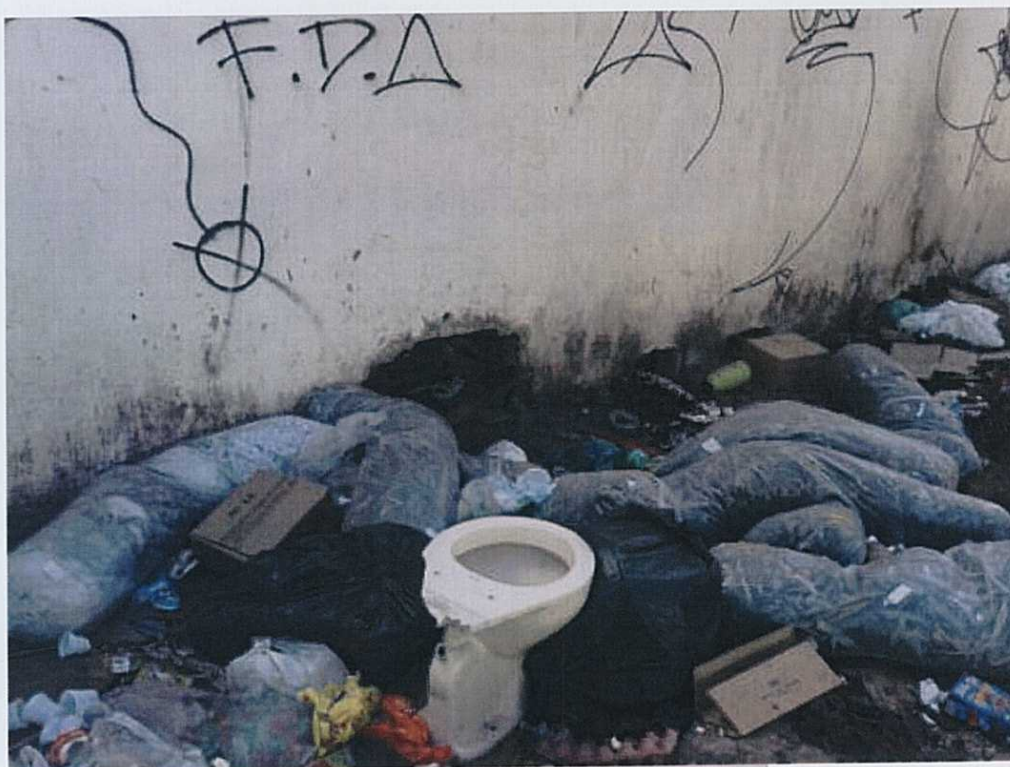
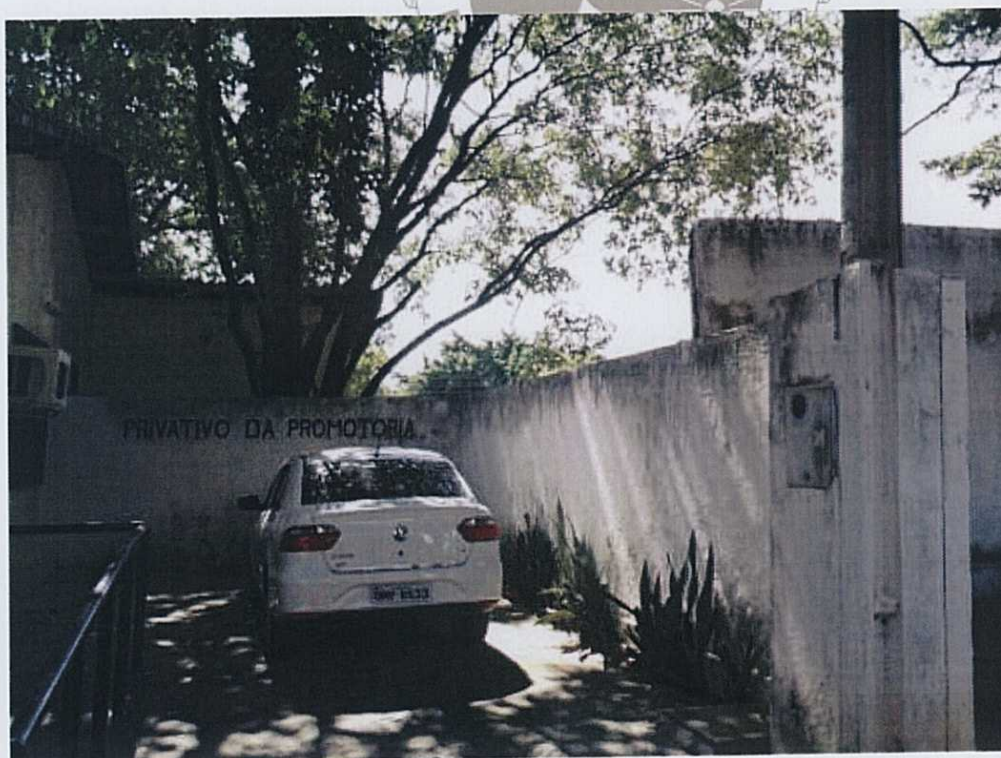
Na Rua Holanda, próximo ao Maraponga Mart Moda observou-se a existência de buracos no muro da UECE.

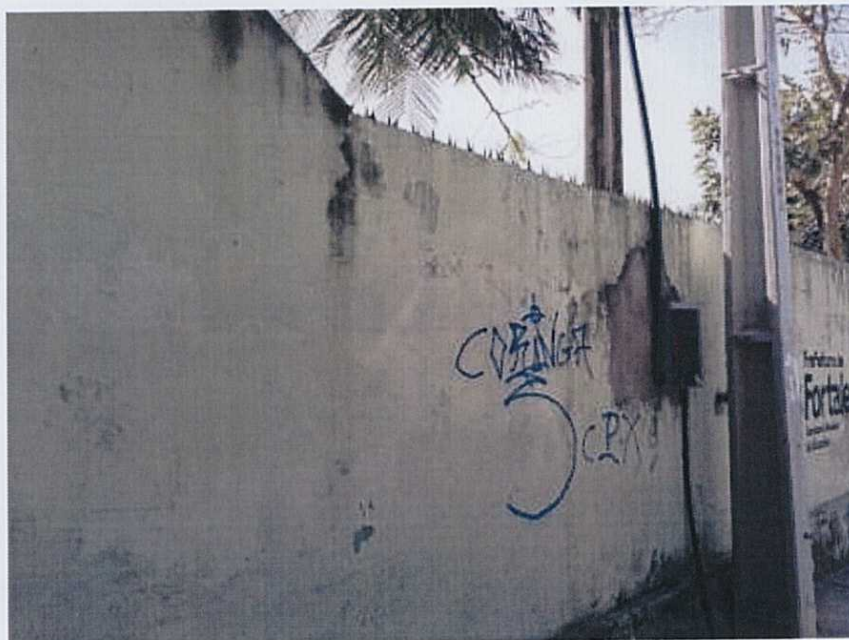
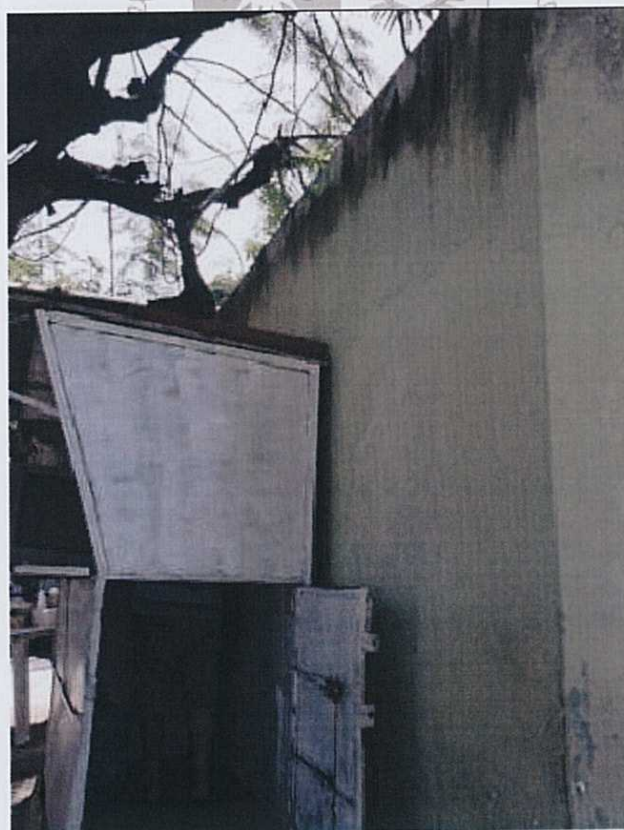
No muro lateral ao Juizado Especial o muro baixo facilita o acesso (Rua Betel).

No muro lateral ao Colégio (Rua Betel) também há uma banca e um poste que dá fácil acesso ao interior do campus.

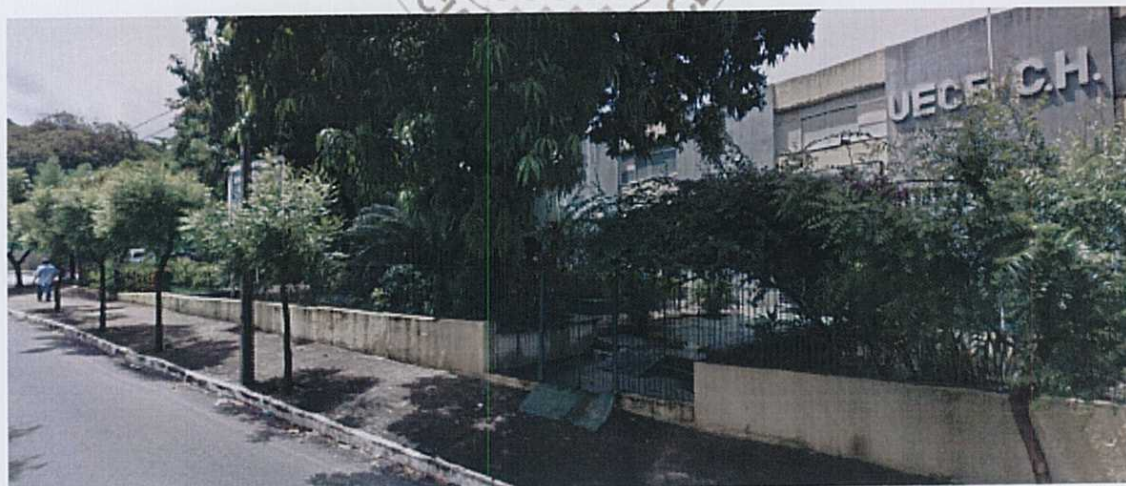
Na frente do campus (Av. Luciano Carneiro) e na lateral direita (Rua Min. Joaquim Bastos) existem cerca em grades de ferro. Nos demais locais são edificações e muro que dividem o campus com a EEEP Joaquim Távora.

vista pela Av. Luciano Carneiro.

Nesse perímetro não existe cerca elétrica ou outro tipo de barreira de segurança.

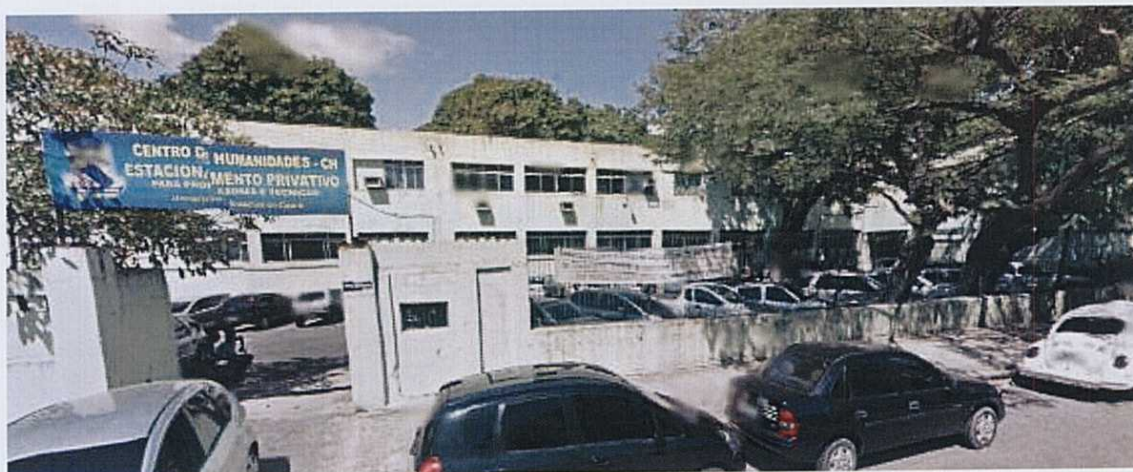
Vista pela Rua Min. Joaquim Bastos.

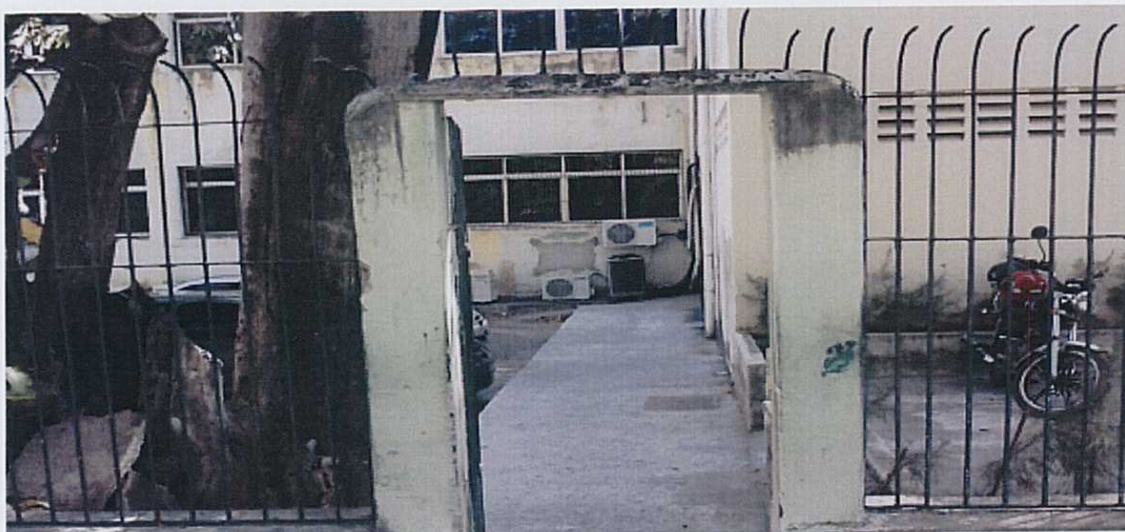
O acesso de pedestres ao CAMPUS é feito por pequeno portão localizado na lateral da rua Min. Joaquim Bastos, conforme a foto abaixo:

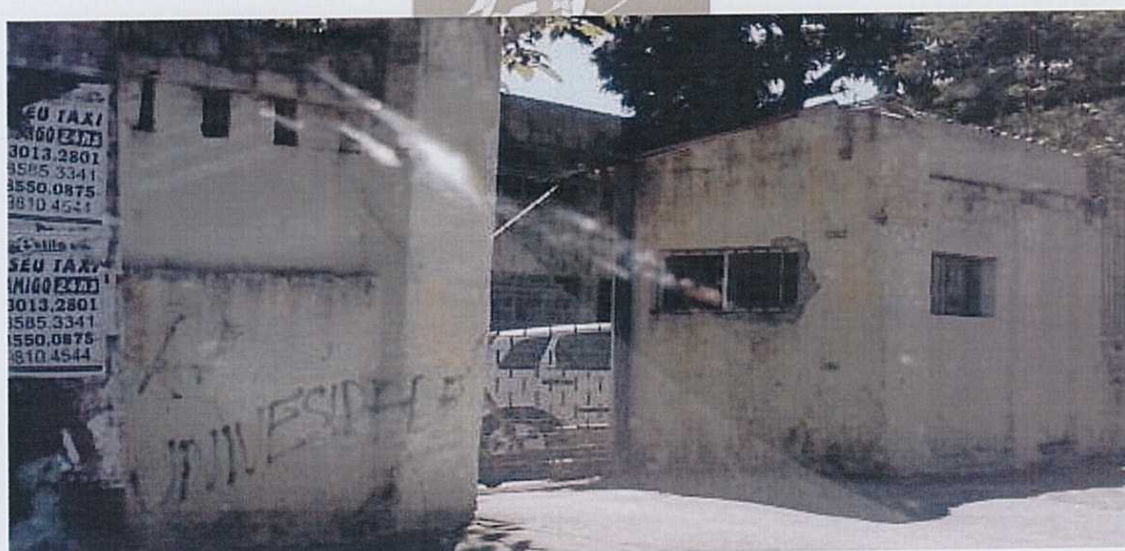
O acesso motorizado é feito por outro portão maior, também localizado na rua Min. Joaquim Bastos, ao lado do portão tem uma cabina para a vigilância, conforme foto abaixo:

Não existe controle de acesso regular, o campus é aberto, tendo um aparente controle realizado por um funcionário, tipo porteiro que controla o estacionamento.

Eliminar	x	Mitigar	Transferir	Aceitar
Ação recomendada				Responsável
VIII.		Colocar pelo menos quatro câmeras externas.		A definir
XIX.		Duas câmeras no estacionamento;		
XX.		Oito câmeras nas áreas internas;		
XXI.		Uma câmera na entrada (Luciano Carneiro);		
XXII.		Uma câmera no jardim frontal (Luciano Carneiro);		
XIII.		Uma cancela para controle de veículos;		
XIV.		Reforma da Guarita.

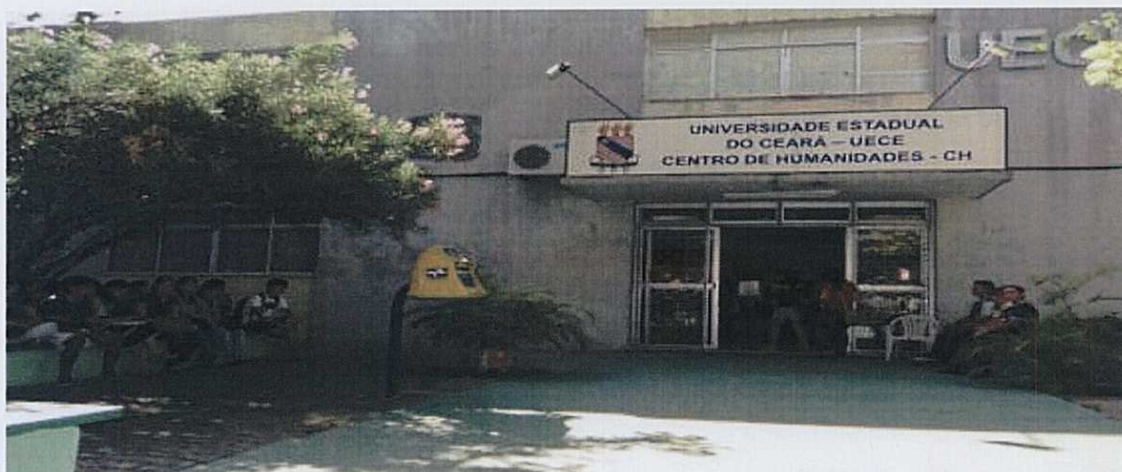
Após acesso pelo portão da Rua Min. Joaquim Bastos, os alunos entram nas dependências do prédio por essa porta de vidro, onde não existe nenhum tipo de controle.

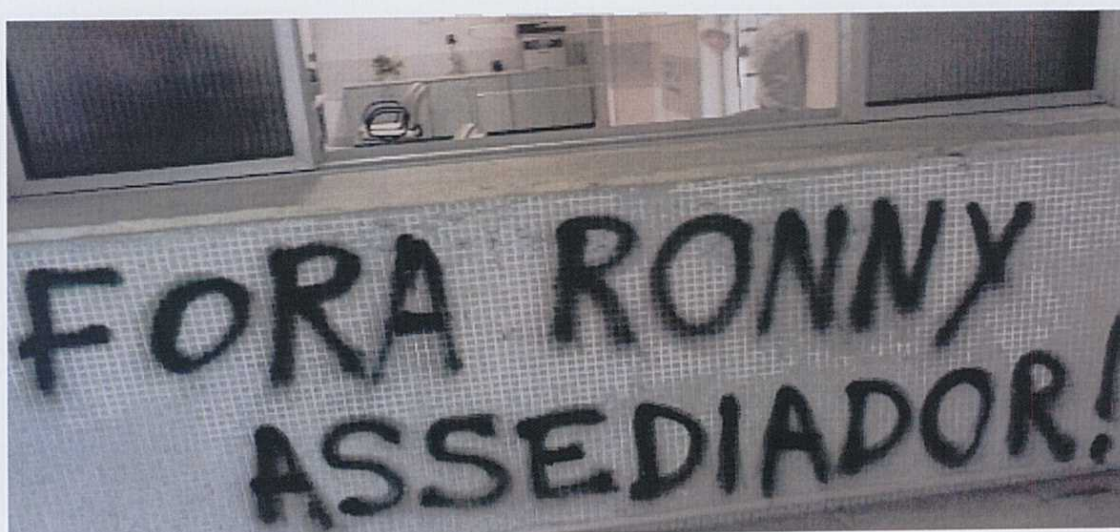
Pátio Interno

No dia 16/08/2015, partes dos alunos do CH/UECE realizaram um movimento, ocupando as dependências da direção do CH, os quais exigiam a saída do atual diretor. Esse movimento perdurou por cerca de 30 dias, deixando as dependências do campus com muitas pichações e a danos ao patrimônio público. Conforme fotos:

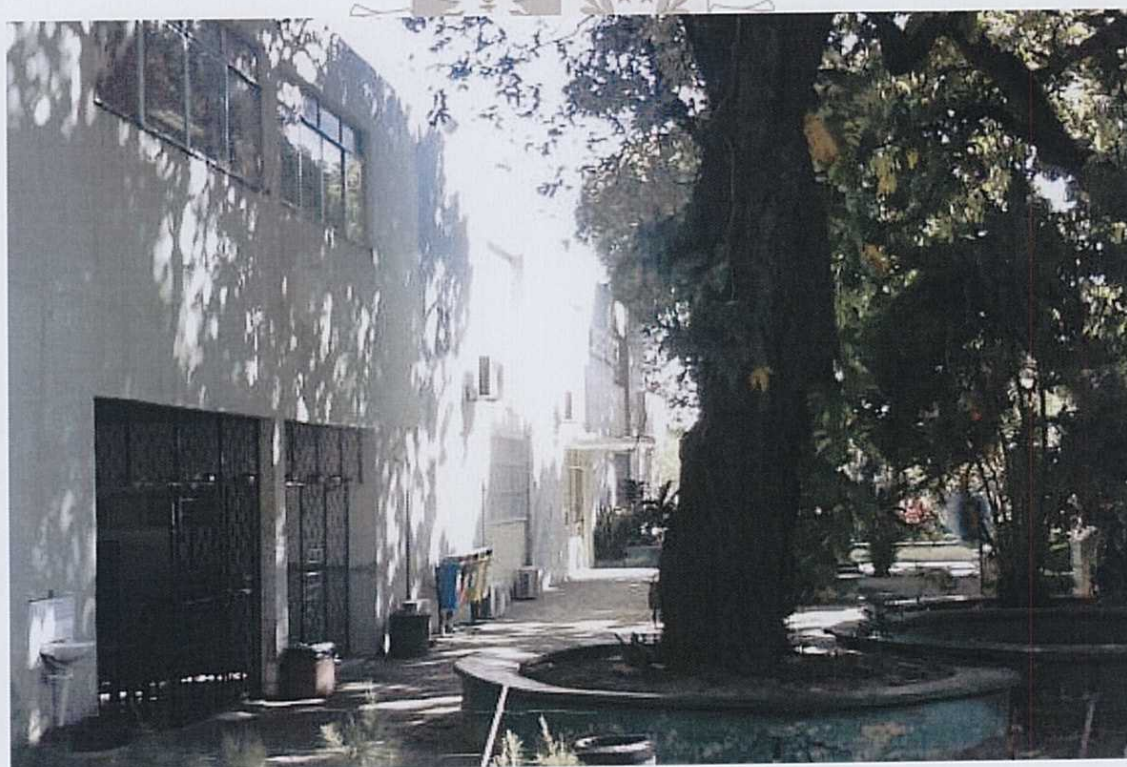
O prédio do CH/UECE necessita de melhor aporte na iluminação, principalmente na parte do jardim frontal e na parte de convivência no interior do prédio.

Jardins da Parte frontal – há pouca iluminação na parte noturna.

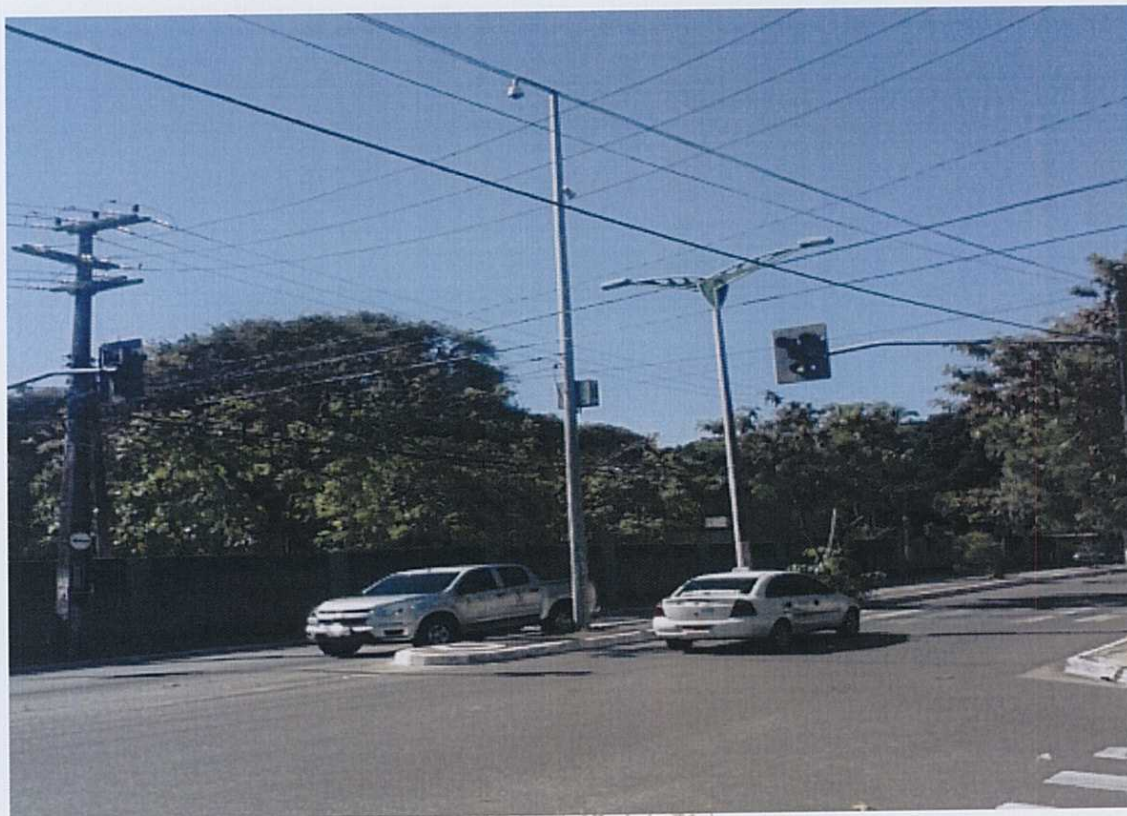
Av. Luciano Carneiro com rua Joaquim Bastos – Câmera de Monitoramento da SSPDS, não está funcionando (segundo informado na CTIC/SSPDS), mas pode ajudar no monitoramento do roubos ocorridos na parte externa do campus.

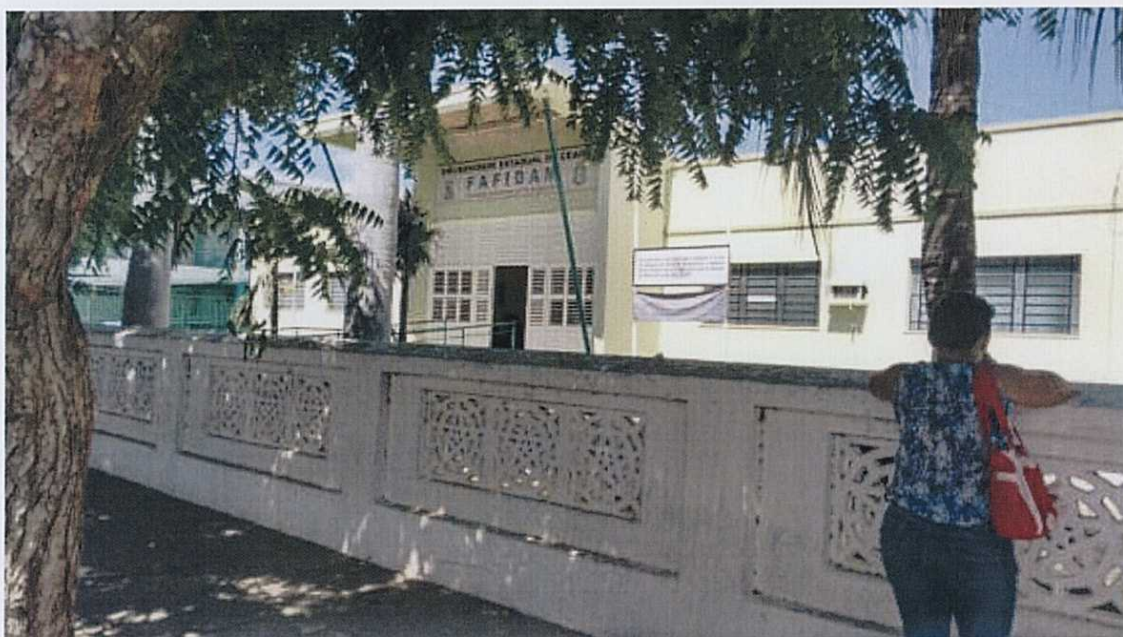
FAFIDAM – Frontal. Muro baixo.

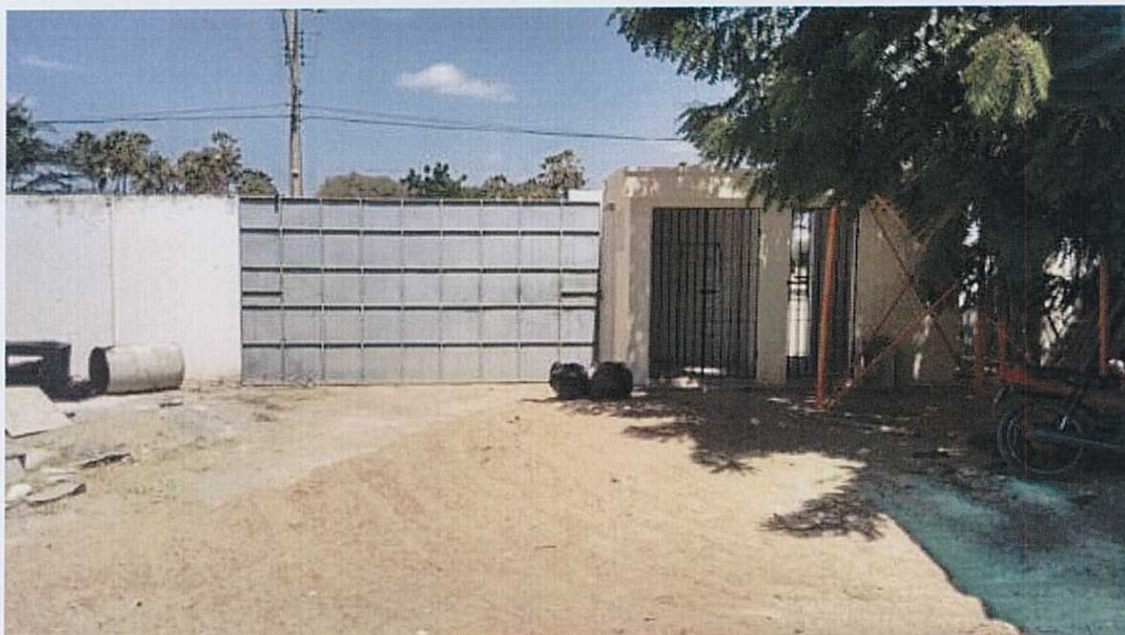
FAFIDAM - Portão de trás permanente fechado

Gerenciamento de Riscos				
VULNERABILIDADE(S):				
<ul style="list-style-type: none">• Muro baixo;• Sem segurança privada. Somente um porteiro noturno e nos finais de semanas e feriados;• Não há CFTV, mas a coordenação informou que há projeto para implantar;• Iluminação insuficiente.				
Análise do(s) Risco(s)				
Se (situação de risco)			Então (provável efeito e impacto)	
Invasão			Pode facilitar a ocorrência de delitos diversos	
Resposta ao risco				
Eliminar	x	Mitigar	Transferir	Aceitar
Ação recomendada				Responsável
CXL.	Gradil alto na frente da unidade;			A definir
XLI.	Colocar pelo menos duas câmeras na frente;			
XLII.	Quatro refletores, sendo dois na frente, um atrás e outro na lateral sul;			
XLIII.	Uma câmera na recepção;			
LIV.	Duas câmeras no corredor de acesso ao bloco de administração;			
XLV.	Duas câmeras nos corredores dos blocos das salas;			
LVI.	Uma câmera na visada do portão de trás;

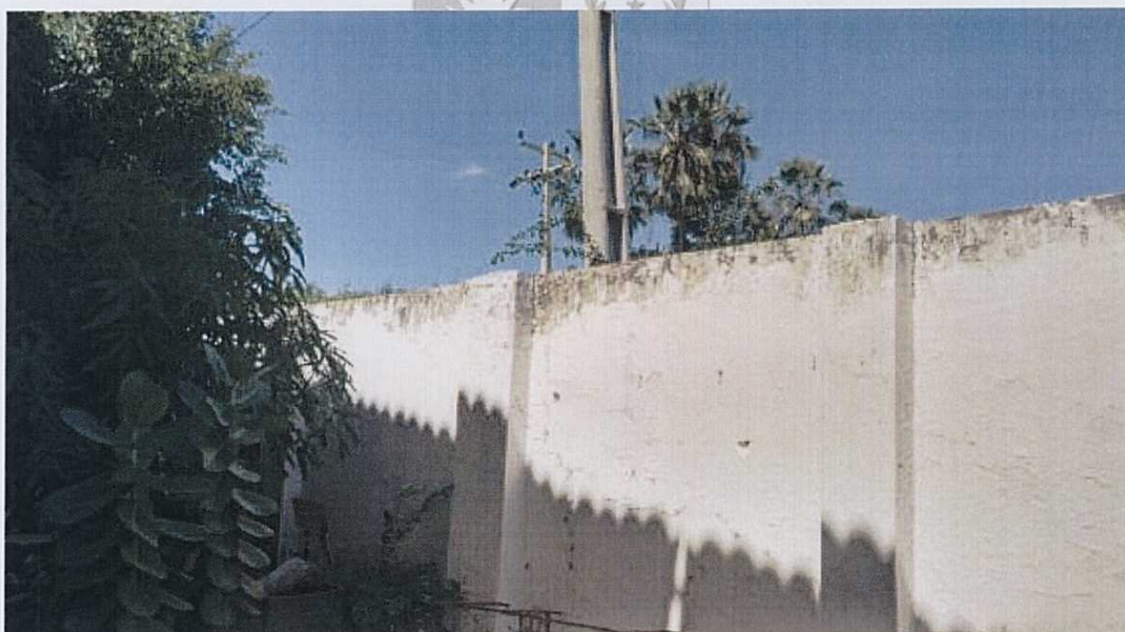
FAFIDAM - Canto do muro de trás lado norte

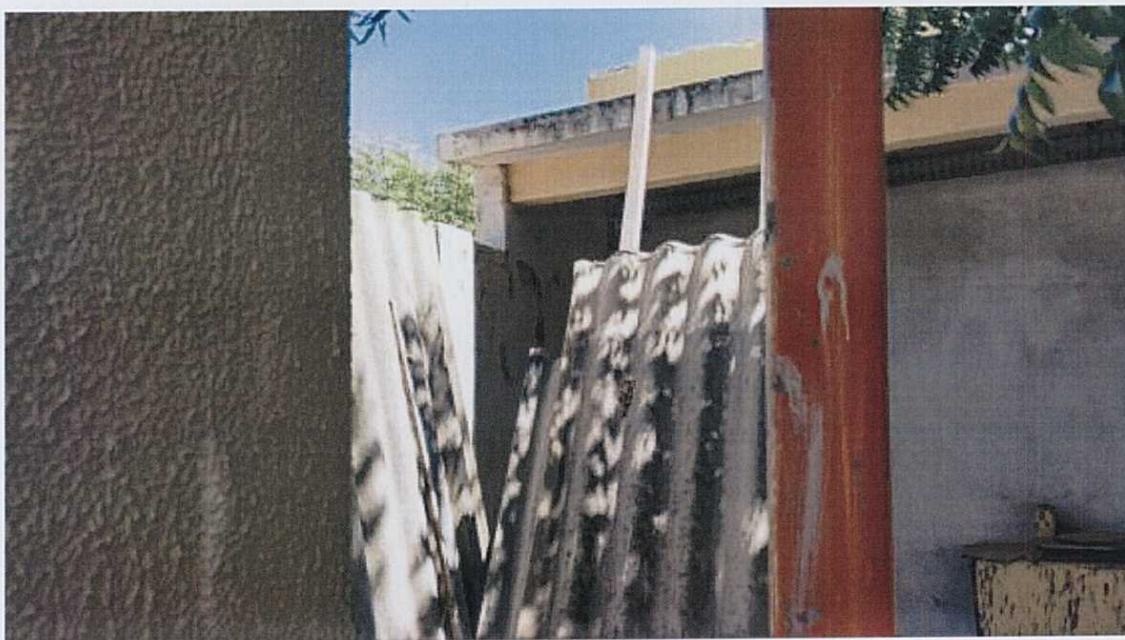
FAFIDAM - Canto do muro de trás lado norte

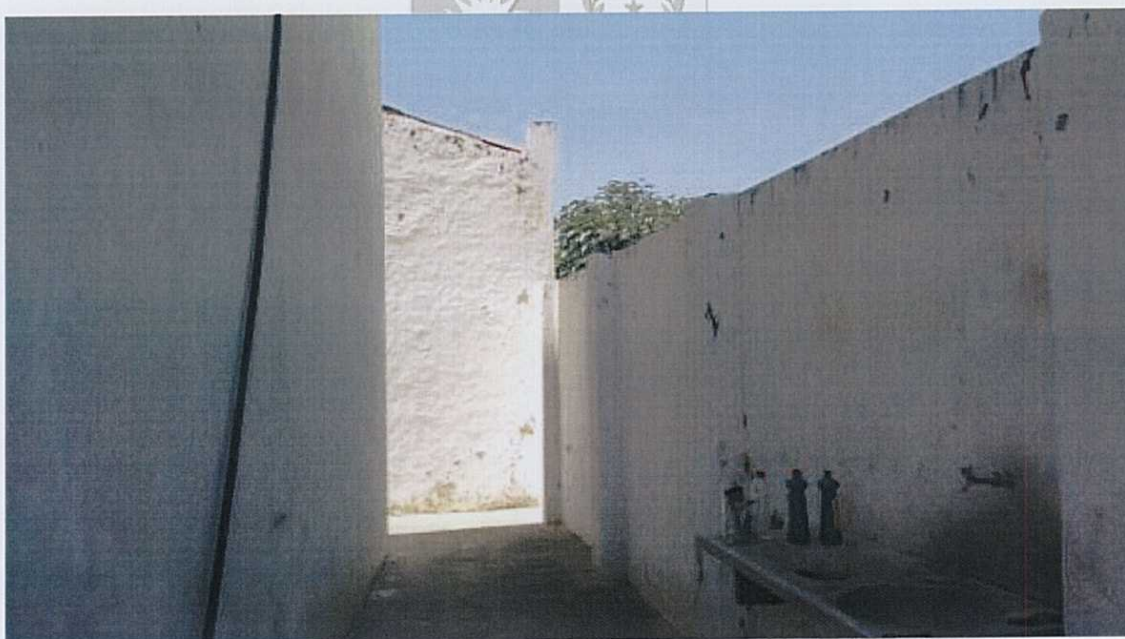
FAFIDAM - Canto do muro de trás lado sul

LVII.	Uma câmera no muro de trás lado sul;			
VIII.	Uma câmera na lateral sul com visada ao muro vizinho a uma residência;			
LIX.	Um posto de vigilância 24 horas desarmado.

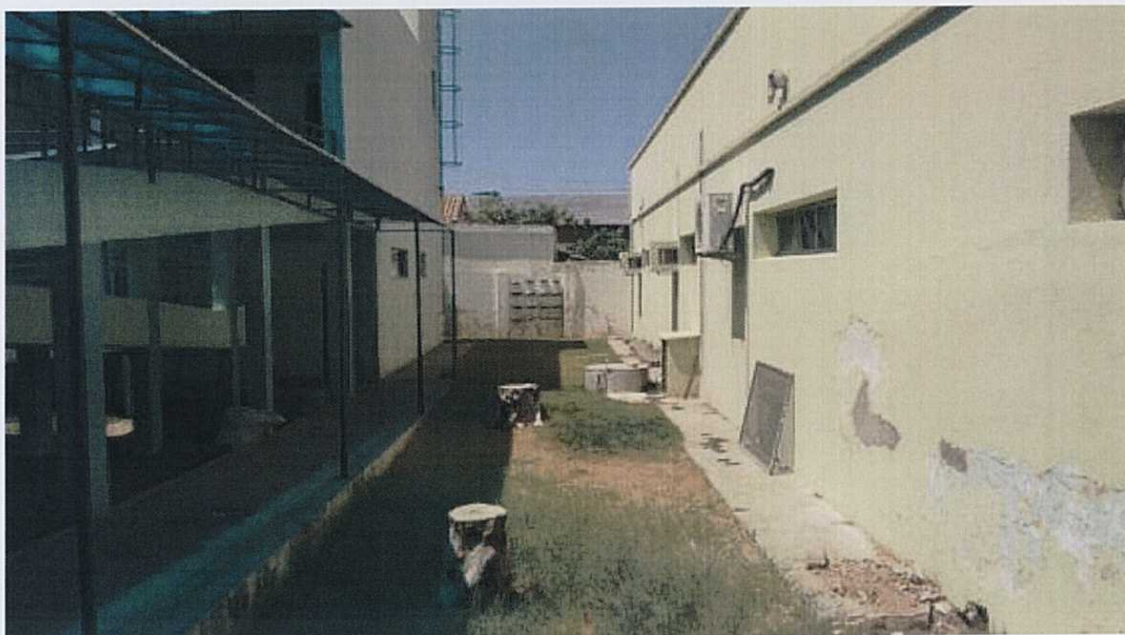
FAFIDAM - Lateral sul, vizinha a uma residência
